TERÄSVERKKOJEN RUOSTUMINEN SUOLATUILLA TEILLÄ

Näytteenottotutkimus viideltä
tiekohteelta

Väyläviraston tutkimuksia 2/2019

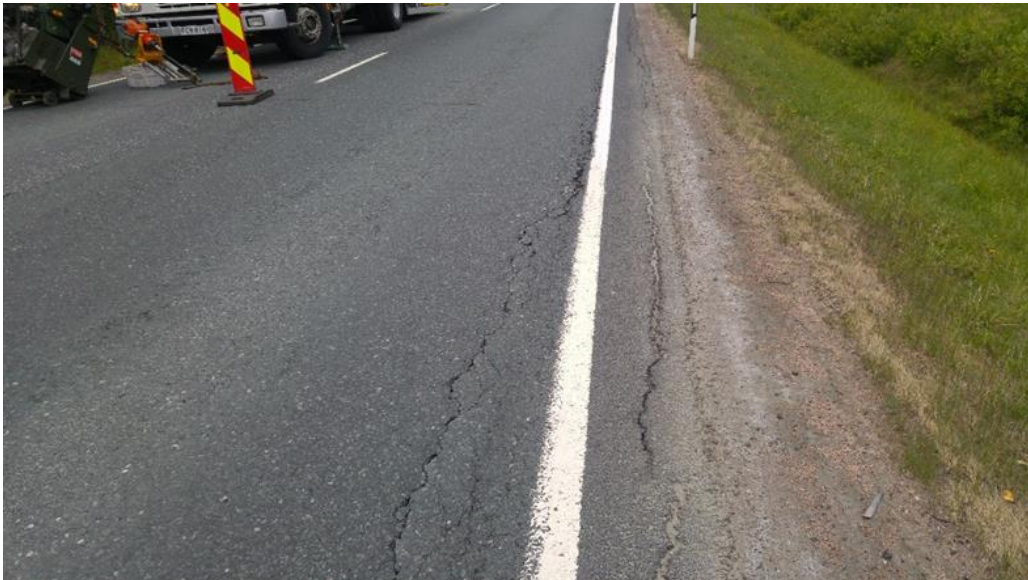
Verkko sijaitsee päällystekerrosten välissä. Verkon päällä oli näytteenottokohdalla noin 9-10 cm päällystettä ja verkon alla vielä noin 11cm päällystettä. Kun päällyste oli saatu leikattua irti, huomattiin, että verkkoa ei ollut asennettu koko tien leveydelle, vaan sen reuna osui reunamaalauksen kohdalle tai hieman sen sisäpuolelle. Toisen suunnan kaistalla päällysteessä on joitain pituushalkeamia aivan tien reunassa reunamaalauksen läheisyydessä. Pituushalkeamat sijaitsevat samalla kohdalla, johon teräsverkon oletettu reuna osuu (kuva 8).

Kuva 8. Kuva toiselta kaistalta näytteenottokohtaan nähden. Verkon reuna kulkee oletettavasti suunnilleen maalauksen kohdalla.

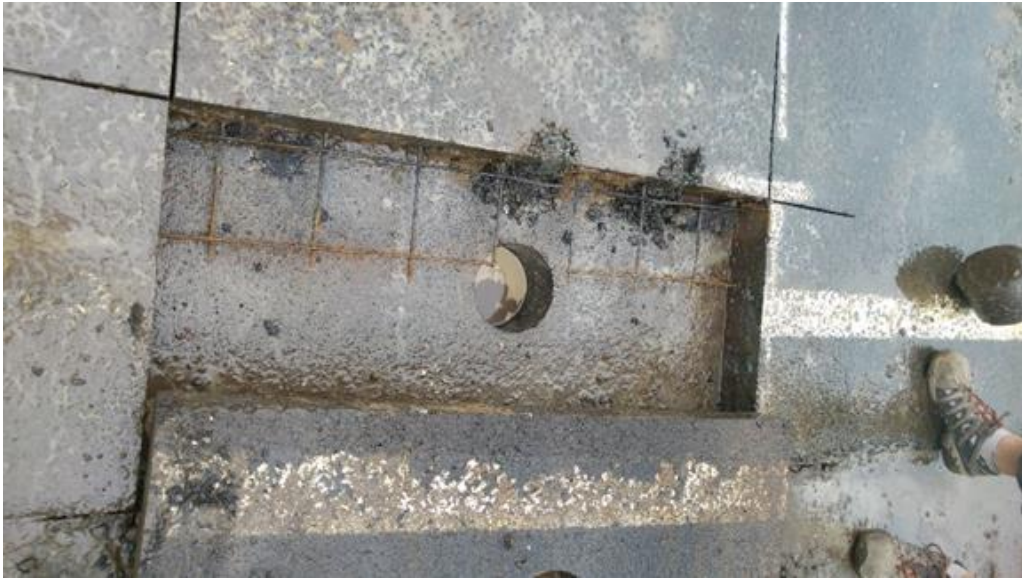
Koska verkkoa ei ollut asennettu koko tien leveydelle, osui näytteenottokohdalle vain noin 20-25 x 100 cm kokoinen pala verkkoa (kuva 9). Tästä palasta kuitenkin nähdään jo selkeä ero verkon ruostuneisuudessa aivan uloimmaisen verkon pituussuuntaisen langan ja siitä yhden keskemmän langan välillä. Uloimmassa langassa on selkeää ruostetta/pintaruostetta, mutta sisempi langa on lähes ruosteeton. Tästä voidaan päätellä, että kosteus on tullut verkkoon tien reunasta ja keskemällä tietä verkko on tällä kohteella oletettavasti paremmassa kunnossa. 160 mm poranäytteestä nähdään, kuinka ruostuneemman langan ympäriltä päällyste on alkanut murenemaan (kuva 10).

Kuva 9. Ylin noin 9 cm paksuinen päällystekerros on poistettu teräsverkon päältä. Verkon alla on vielä alempi noin 11cm päällystekerros.

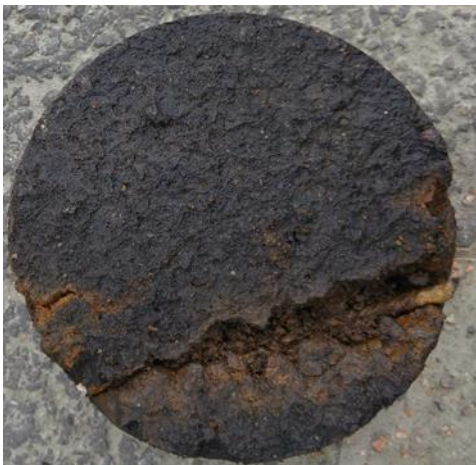
Kuva 10. Ruostuneempi lanka poranäytteen sisällä. Päällyste on alkanut murenemaan langan ympärillä.

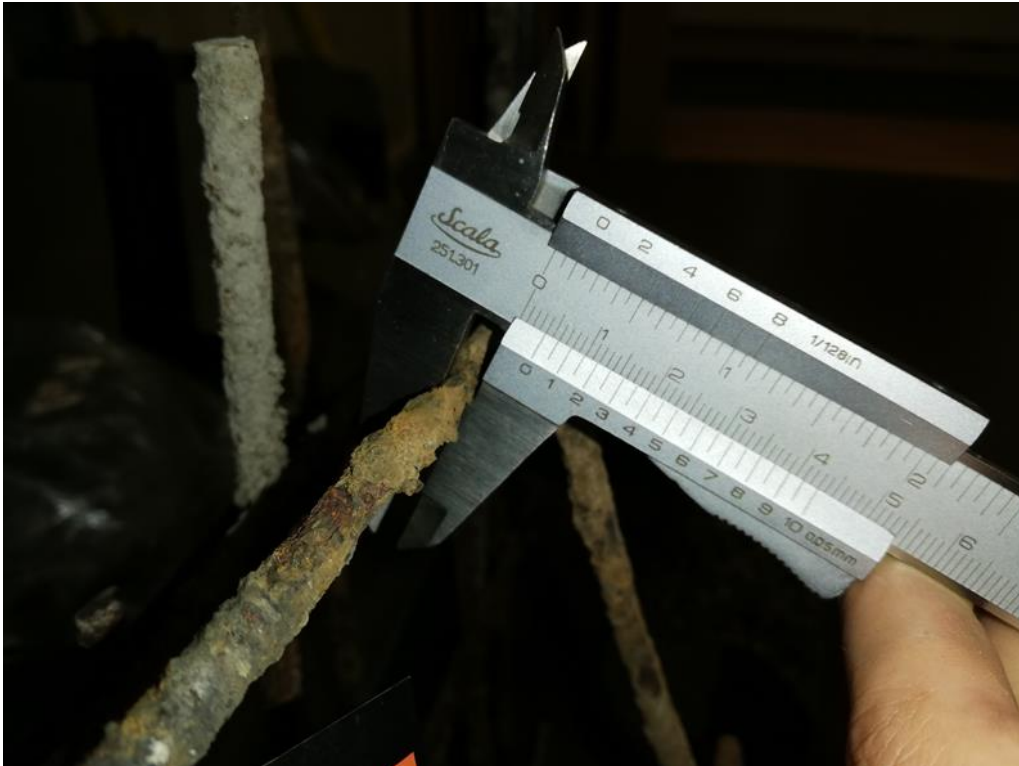
Verkko näyttäisi olleen saman paksuinen molempiin suuntiin. Keskimäärin verkon langan paksuus on noin 6–7 mm välillä. Kun verkkoa tutkitaan tarkemmin, huomataan siinä pari kohtaa, joissa se on selkeästi enemmän ruostunut muuhun verkkoon nähden. Ohuin mitattu kohta on noin 4 mm paksu (kuva 11). Ulompi lanka on ruostunut enemmän ja päällyste on sen ympäriltä alkanut murenemaan. Kokonaisuudessaan verkko ei kuitenkaan ole mistään ruostunut puhki.

Kuva 11. Verkon ohuin kohta, noin 4 mm. Muuten verkko on noin 6–7 mm halkaisijaltaan.

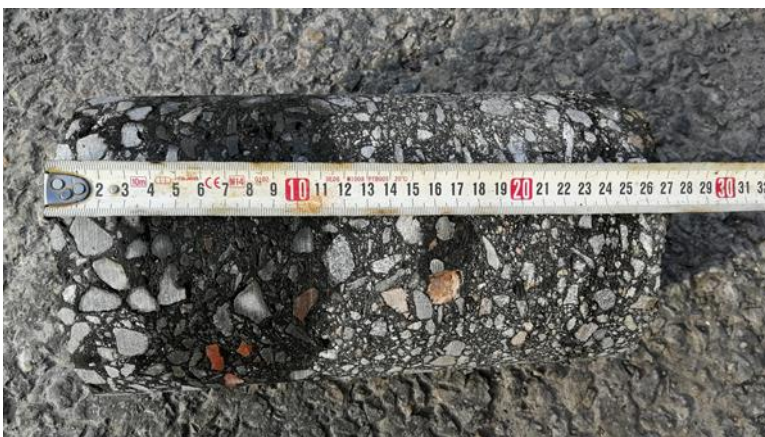
Koska päällystepaksuus oli yli leikkurin terän ulottuman, ei kohteesta saatu otettua isompaa näytettä teräsverkosta. Kohteesta otettiin kuitenkin 160 mm poranäyte, jossa päällyste on yhtenäinen ja verkko näyttää täysin ruosteettomalta (kuva 12). Verkko on päällysteessä noin 16–17 cm syvyydessä ja sen alapuolella on vielä noin 10 cm päällystettä.

Kuva 12. 160 mm poranäyte Mikkelin kohteelta. Teräsverkon lanka on nähtävissä noin 16–17 cm syvyydessä

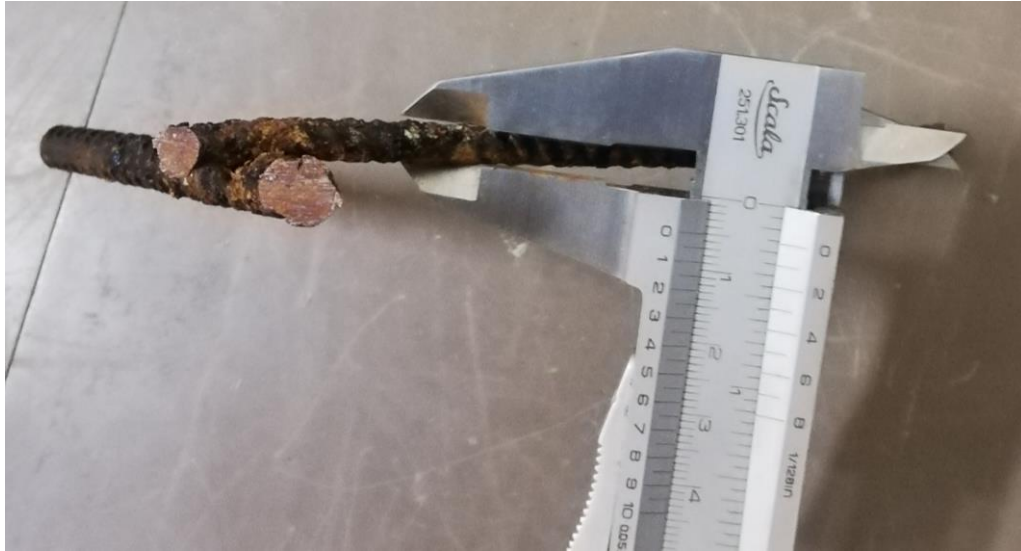
Kun poranäyte rikottiin, saatiin verkon pala kokonaisuudessaan nähtäväksi. Verkko on pituussuunnassa noin 5–5,5 mm halkaisijaltaan ja poikittaissuunnassa noin 7–7,5 mm. Verkon pinnassa on hyvin vähäistä pintaruostetta, mutta käytännössä se näyttää lähes uudelta (kuva 13).

Kuva 13. Mikkelin kohteen teräsverkkonäyte on lähes ruosteeton

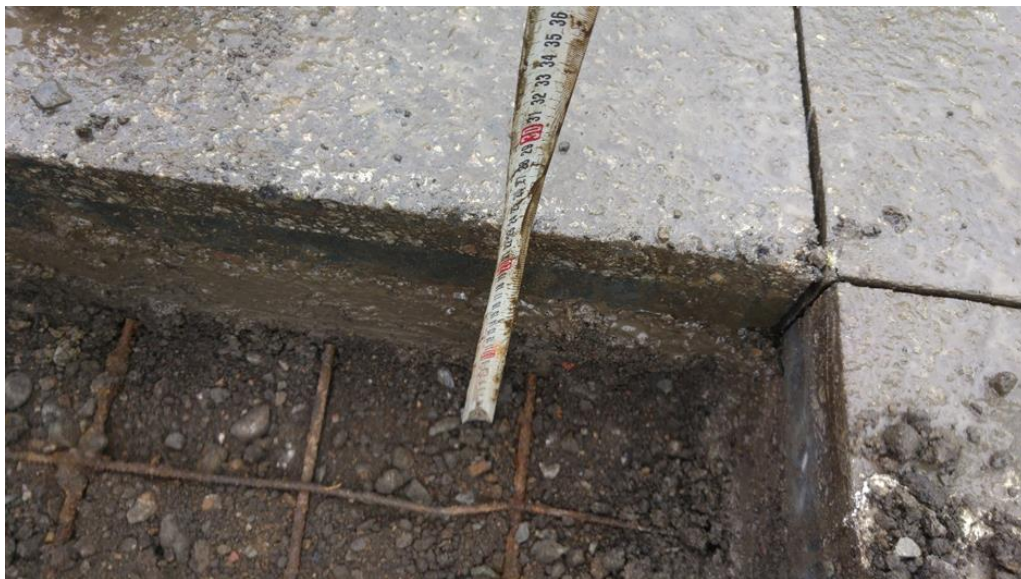
Kohde sijaitsee Tornion pohjoispuolella Karungissa. Verkko on asennettu tierekisterin mukaan kohteeseen vuonna 2003. Päällystepaksuus teräsverkon kohdalla on noin 8 cm. Teräsverkko on asennettu kantavaan kerrokseen noin 20–22 cm syvyydelle päällysteen pinnasta (kuva 14).

Kuva 14. Teräsverkko kantavassa kerroksessa noin 22 cm syvyydellä pinnasta

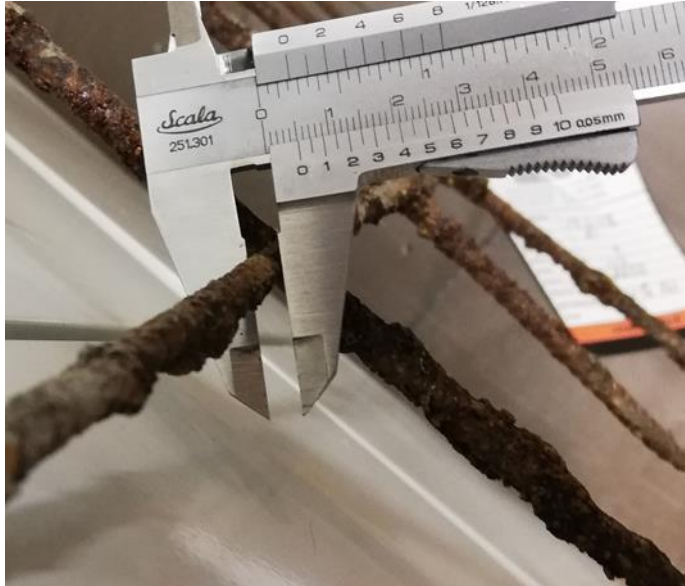
Teräsverkon kohdalla päällyste oli hyväkuntoinen. Itse verkko oli kauttaaltaan pintaruosteessa, mutta silmämääräisessä tarkastelussa ei haivaittu mitään runsaasti ruostuneita kohtia. Verkon pituussuuntaiset langat olivat mittauksissa tasaisesti noin 5–5,5 mm paksuisia (kuva 15) ja poikkisuuntaiset langat tasaisesti noin 7,5–8 mm paksuisia. Ohuimmillaan poikkisuuntainen lanka oli noin 7 mm luokkaa ja pituussuuntainen noin 5 mm, joten merkittävästi ruostuneita kohtia verkossa ei ollut.

Kuva 15. Verkko oli pintaruosteessa, mutta merkittävästi ruostuneita kohtia siinä ei ollut havaittavissa

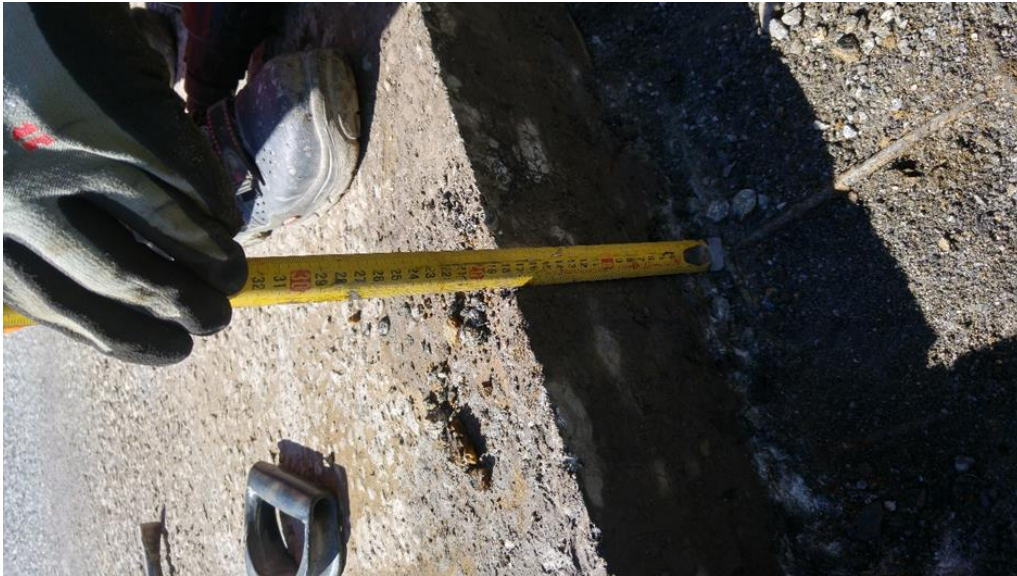
Kohde sijaitsee Pietarsaaren kaakkoispuolella. Verkko on asennettu tierekisterein mukaan kohteeseen vuonna 1999. Päällystepaksuus teräsverkon kohdalla on noin 18–19 cm yhteensä, josta alin osa, noin 4–5 cm, murentui ylös nostettaessa. Teräsverkko oli noin 18 cm syvyydellä pinnasta (kuva 16). Teräsverkon alapuolella havaittavissa on noin 1–2 cm paksuinen kerros hyvin murentunutta, mutta mahdollisesti sidottua ainesta.

Kuva 16. Teräsverkko noin 18 cm syvyydessä pinnasta

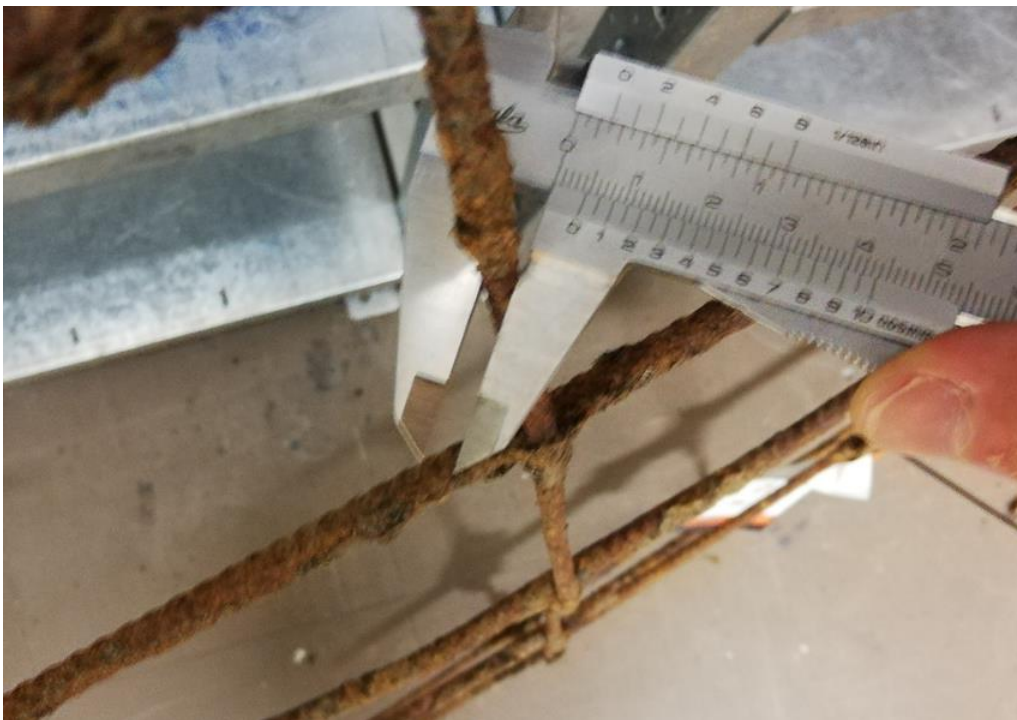
Verkossa oli havaittavissa kauttaaltaan ruostetta pinnassa, mutta lankojen halkaisija oli pääasiassa pysynyt ennallaan. Poikkisuuntaiset langat olivat keskimäärin noin 7,5–8 mm paksuja ja pituussuuntaiset langat noin 5,5 mm. Ohuimmillaan pituussuuntainen lanka oli yhdestä kohtaa noin 4,5 mm paksuinen. Kokonaisuutena verkko on yhtenäinen ja lievästi ruosteessa (kuva 17).

Kuva 17. Verkossa on jonkin verran ruostetta pinnassa, mutta merkittävästi ruostuneita kohtia ei ole

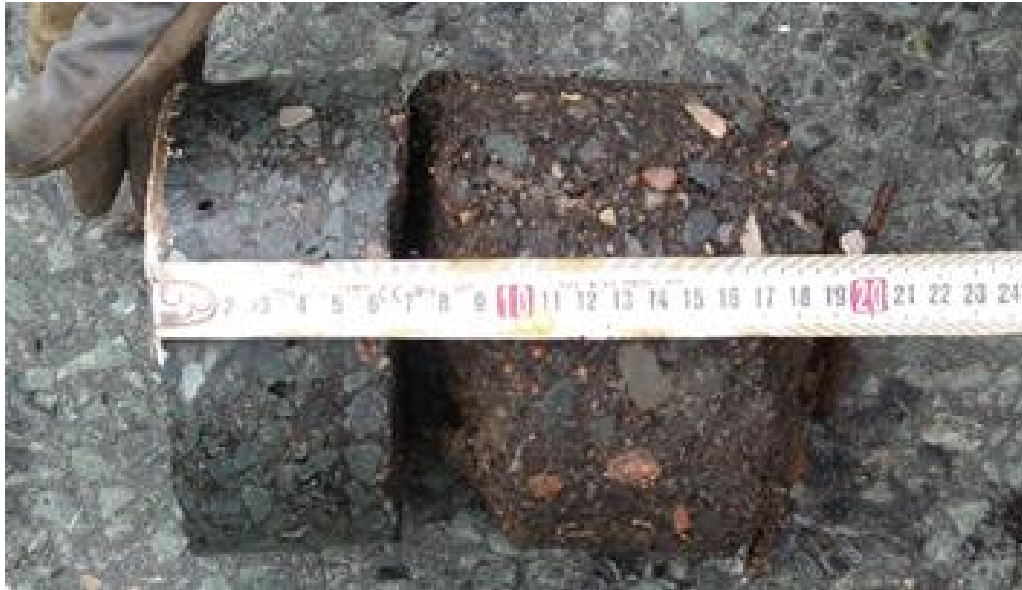
Kohde sijaitsee Rovaniemen pohjoispuolella. Verkko on asennettu tierekisterin mukaan kohteeseen vuonna 2002. Yhtenäistä päällystettä kohteella on 8 cm, jonka jälkeen on toinen noin 10–12 cm paksu jossain määrin sidottu kerros, joka osin mureni nostettaessa (kuva 18). ELY-keskuksen tietojen mukaan mahdollisesti kyseessä oli vanha rouhittu päällystekerros, jota on ajettu teräsverkon päälle ja, joka on ajan saatossa jonkin verran sitoutunut.

Kuva 18. Teräsverkon pala poranäytteessä päällysteen alapinnassa noin 18 cm syvyydellä pinnasta. Ylempi päällystekerros noin 8 cm oli irti alemmasta noin 10–12 cm paksusta kerroksesta. Teräsverkon pinnassa ruostetta.

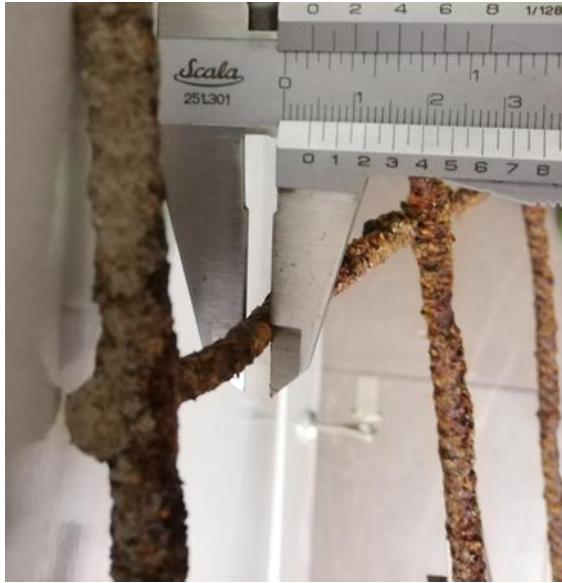
Verkossa oli selkeästi nähtävissä ruostetta (kuva 19), mutta läpi asti ruostunut se ei ollut. Pituussuunnassa verkon halkaisija on keskimäärin noin 5–5,5 mm ja poikkisuunnassa noin 7,5–8 mm. Verkossa on havaittavissa muutamia kohtia, joissa langan halkaisija on hieman pienentynyt. Ohuimmillaan verkon halkaisija on kuitenkin vielä noin 4–4,5 mm.

Kuva 19. Verkko oli pinnasta ruosteessa. Ohuimmillaan verkon halkaisija oli kuitenkin vielä noin 4–4,5 mm luokkaa.

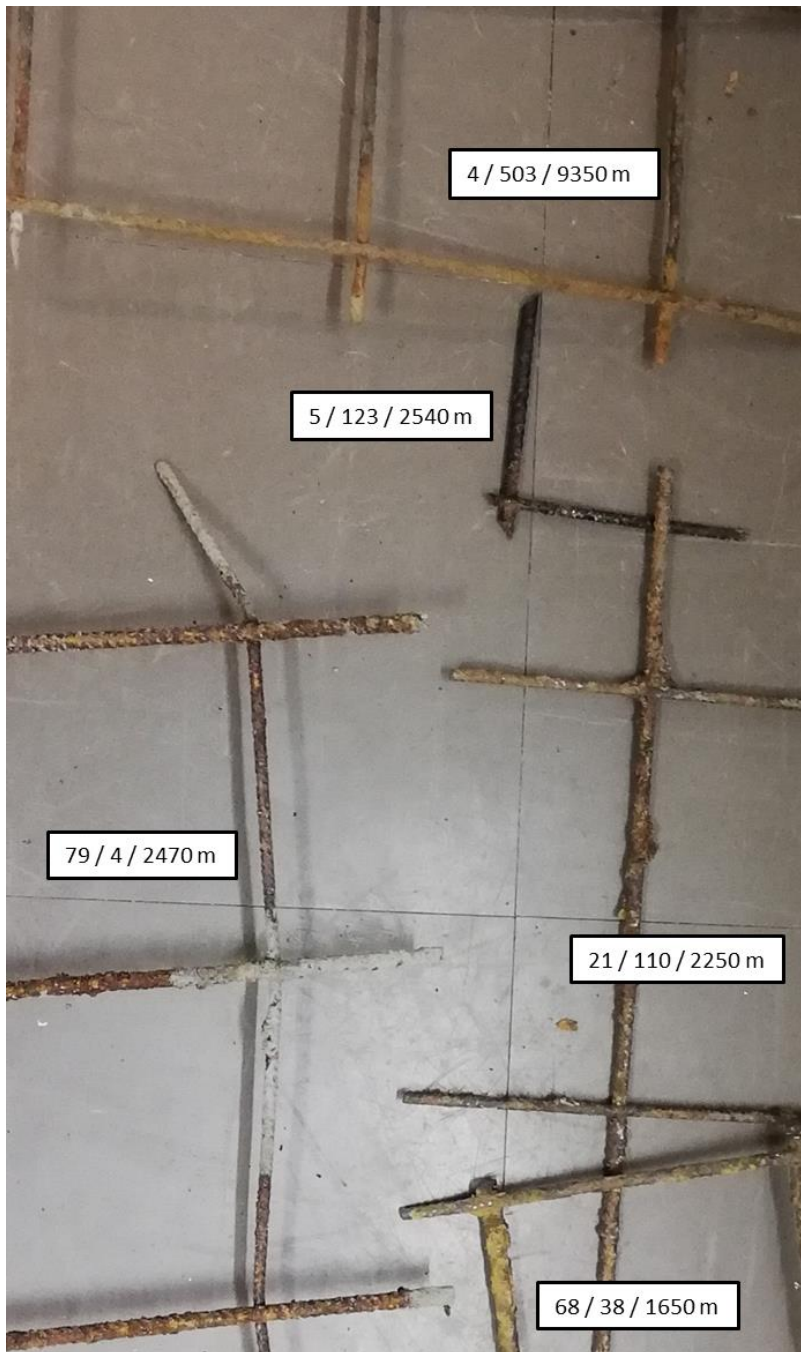
Tutkituista teräsverkkonäytteistä voidaan todeta, että ne ovat kaikki jonkin ver-
ran ruosteessa (kuva 20). Lähinnä ruoste on pintaruostetta, eikä langan halkai-
sija ollut ainakaan toistaiseksi yhdessäkään verkkonäytteessä muuttunut niin
merkittävästi, että se vielä vaikuttaisi verkkojen toimintaan. Osassa tutkittuja
verkkoja oli havaittavissa muutamia kohtia, joista verkko oli selkeästi ohentu-
nut ruostumisen seurauksena, mutta ohuimmilla kohdillakin lanka oli vielä noin
4–4,5 mm halkaisijaltaan, kun se on alun perin ollut noin 1–1,5 mm paksumpi.

Kuva 20. Kaikissa teräsverkkonäytteissä oli pintaruostetta havaittavissa (vt 5 hyvin vähäistä). Osassa näytteistä oli havaittavissa yksittäisiä kohtia, joissa lanka oli hieman ohentunut alkuperäiseen nähden.

Ruostumisprosessin nopeuteen vaikuttaa veden/kosteuden ja suolan pääsy verkon läheisyyteen. Tämä todettiin myös esimerkiksi vt 4:n teräsverkkonäytteessä, jossa tien ulompi pituussuuntainen lanka oli selkeästi enemmän ruostunut kuin keskemällä tietä sijainnut pituussuuntainen lanka. Tästä voidaan päätellä, että kosteutta/suolaa on päässyt tien/päällysteen reunasta uloimman langan läheisyyteen, mutta kauemmaksi päällysteen reunasta sitä ei ole päässyt ainakaan merkittävästi.

Vaikka tässä tutkimuksessa löydettiin lähinnä pintaruosteisia verkkoja, on syytä epäillä, että vaikeammissa olosuhteissa ruostuminen saattaa olla runsaampaa. Teräsverkkoja on käytetty tierakenteissa vasta melko lyhyen aikaa, joten tierakenteessa olevien verkkojen ikääntyessä tilannetta olisi tarpeen tutkia myöhemmin lisää.
